令和5年度

安全パトロール 実施結果報告

公益財団法人横浜市建築保全公社

令和5年度 安全パトロール 実施概要

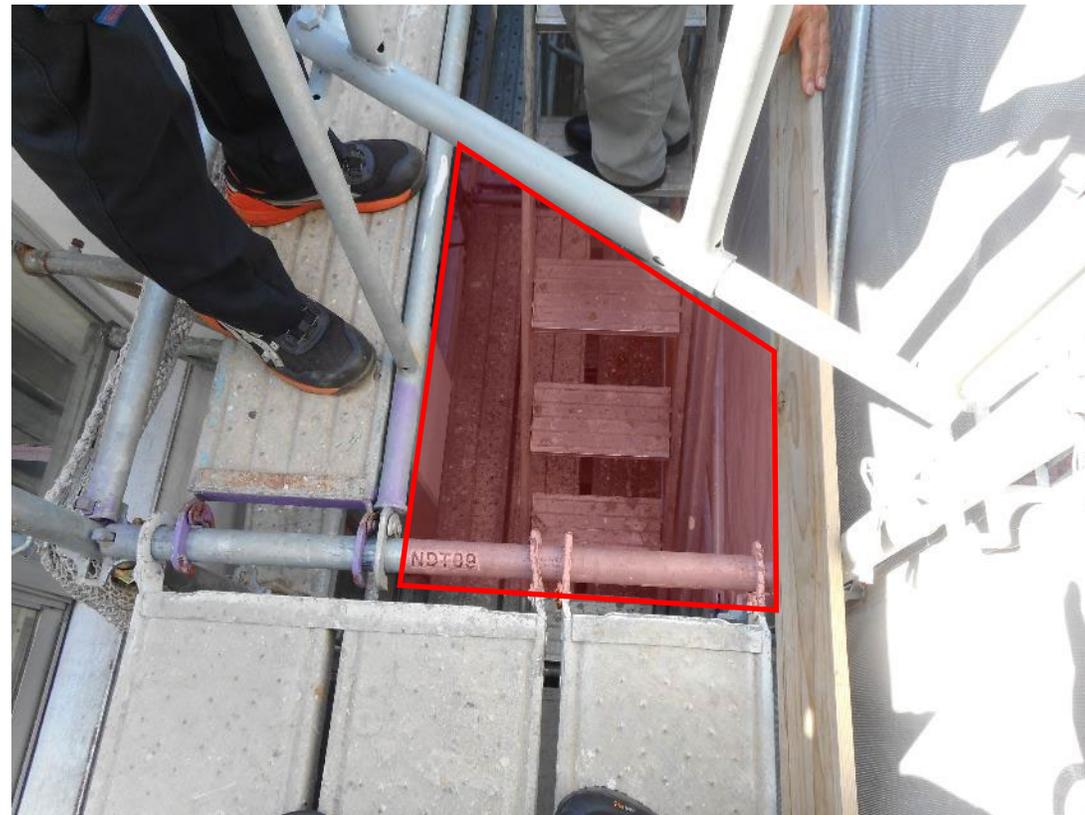
I-1 仮設足場等の安全対策

- 階段上部に手摺等が無い開口部があり
転落・落下等の危険性あり

- 足場板での塞ぎ、または衝立、手摺等を
設置

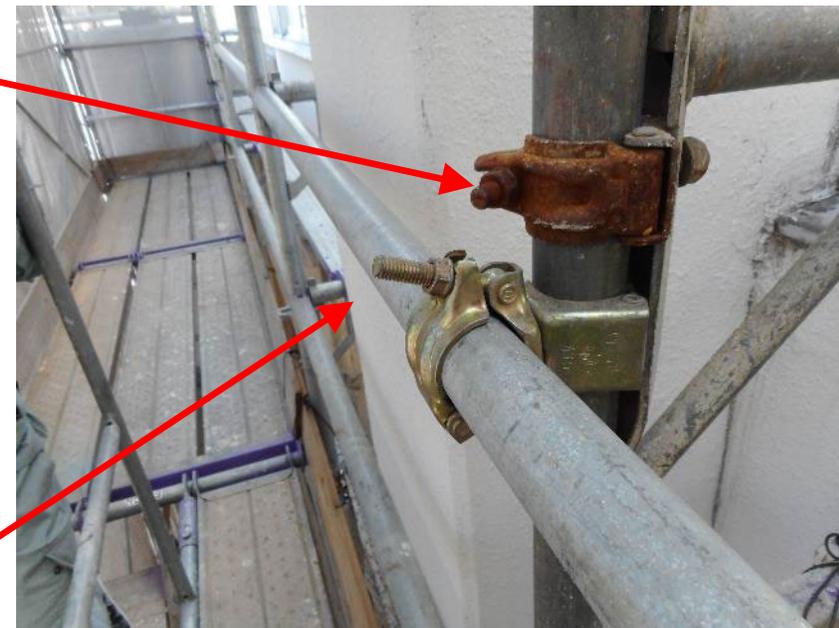
I-2 仮設足場等の安全対策

錆びたクランプを
使用

ボルト部が飛び出
している

- 足場を歩行の際、クランプのボルトに引っかかり切創の危険性あり
- 錆びたクランプは、強度・耐久性に問題あり

- クランプカバーを取り付ける
- 錆びたクランプは、使用しない

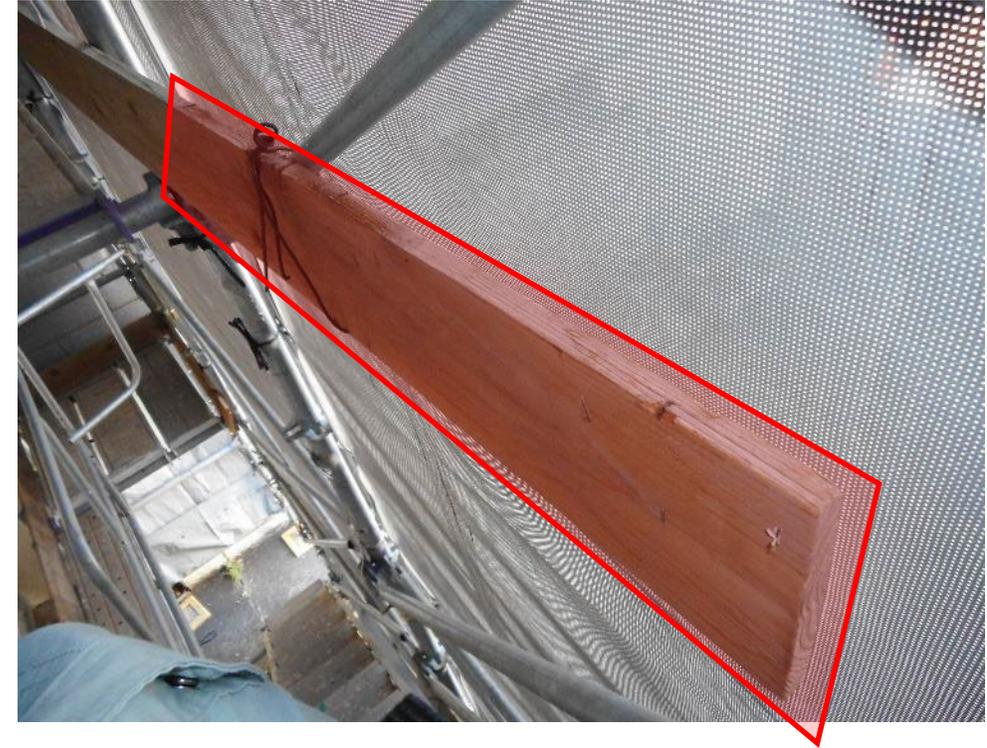
I-3 仮設足場等の安全対策

- 巾木代わりに使用している足場板が、階段部分まで突出しているため階段を昇降する際、危険である

- 巾木代わりの足場板が突き出さないように、長さを調整する

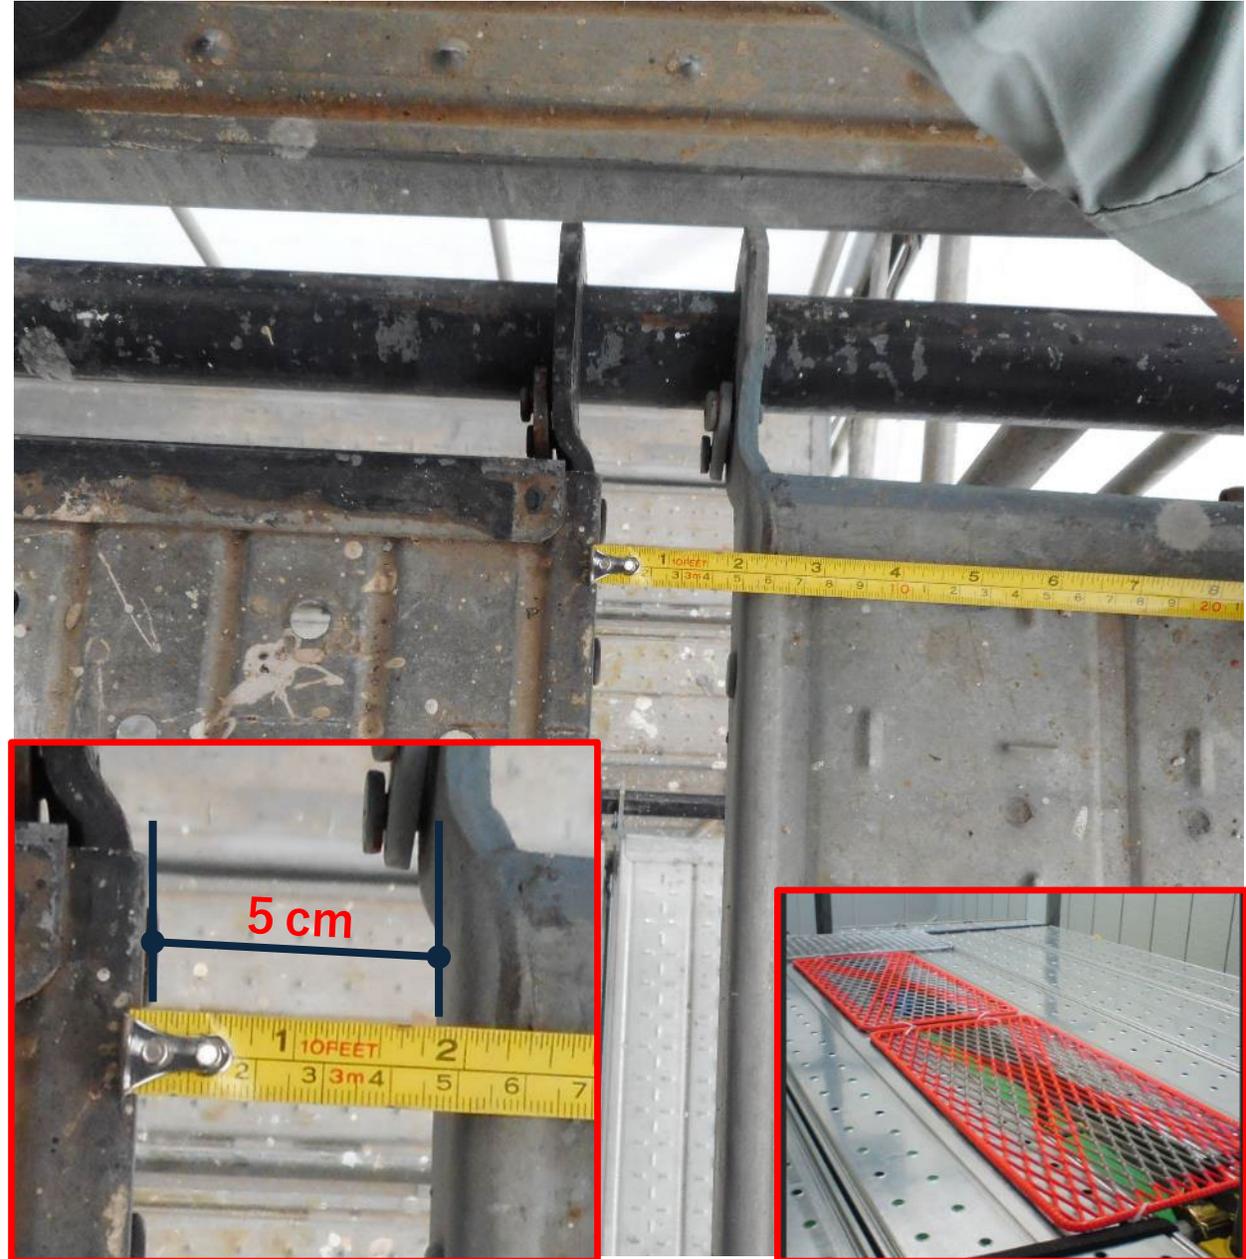
I -4 仮設足場等の安全対策

- 仮設足場板の隙間が3cm以上空いている

- 仮設足場板の隙間は、3cm以下とする
(安衛則：第563条) より
- 隙間埋め養生材等で塞ぐ

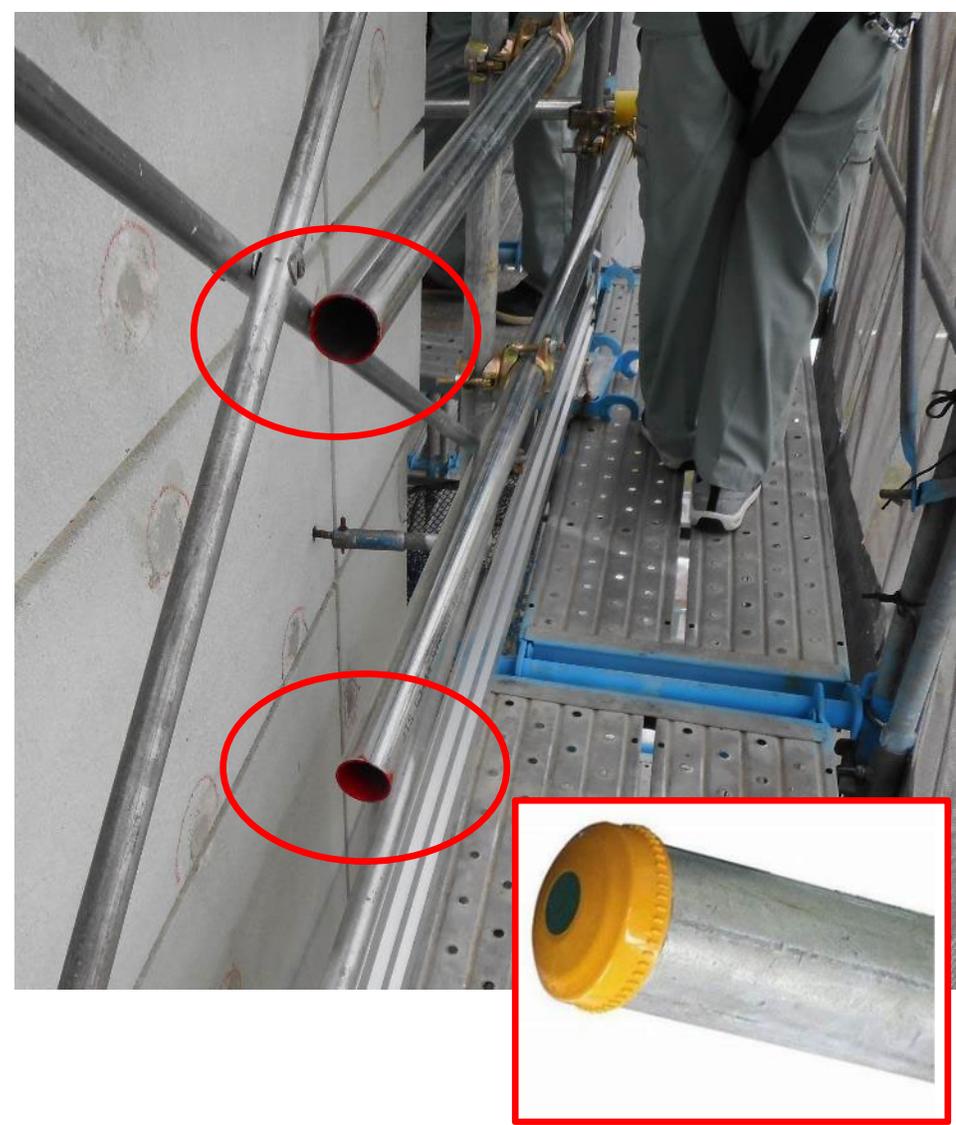
I -5 仮設足場等の安全対策

- 手摺として設置した単管が、仮設足場内に突出しており、歩行時に危険である

- 単管の端部に、キャップカバーを取り付ける

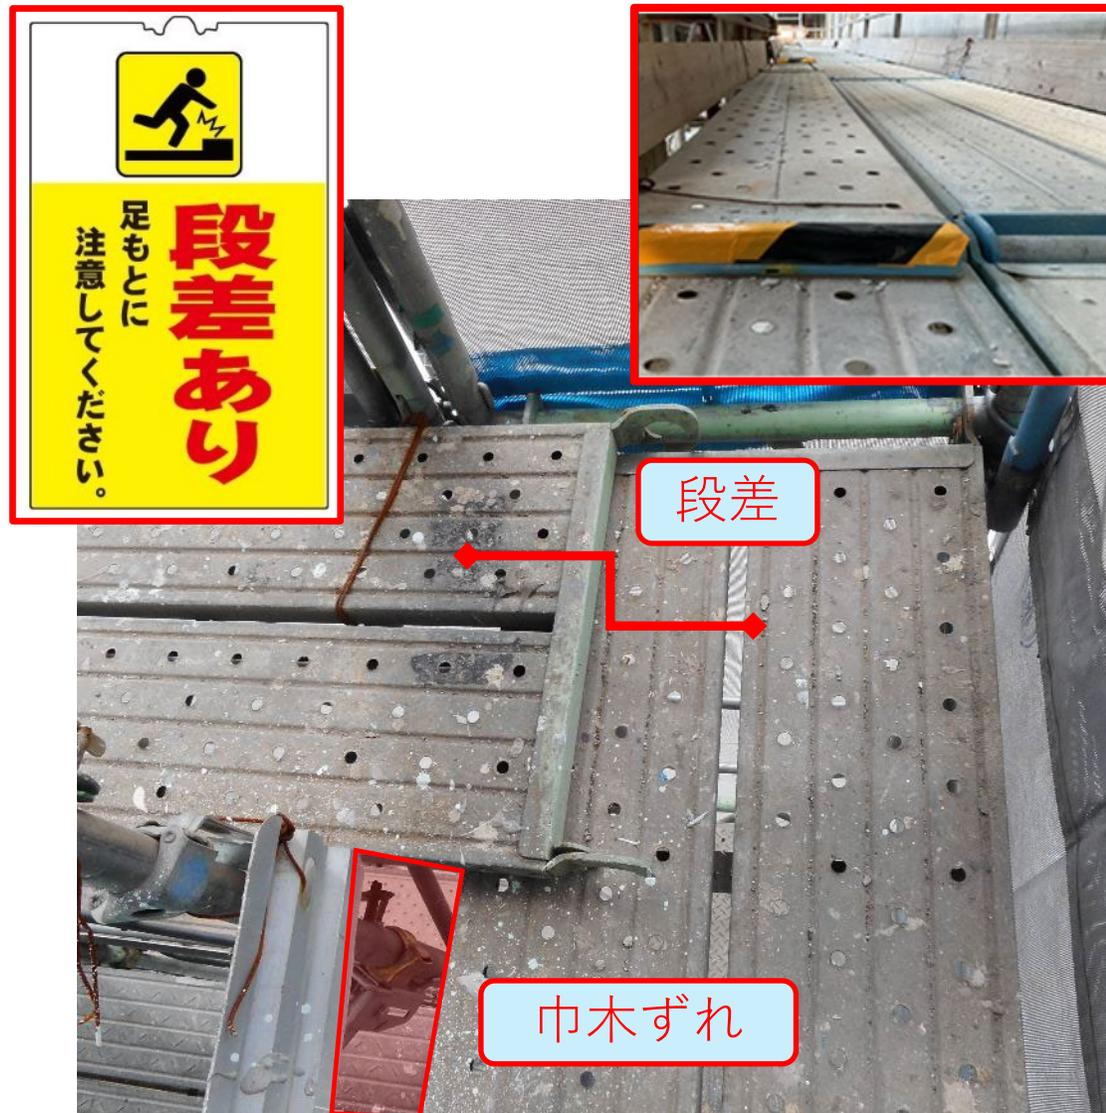
I -6 仮設足場等の安全対策

- 足場板の段差による躓き・転倒の恐れがあり危険

- 巾木のずれによる転落・落下の恐れがあり危険

- 足場板段差部に注意喚起表示

- 巾木を定位置に復旧

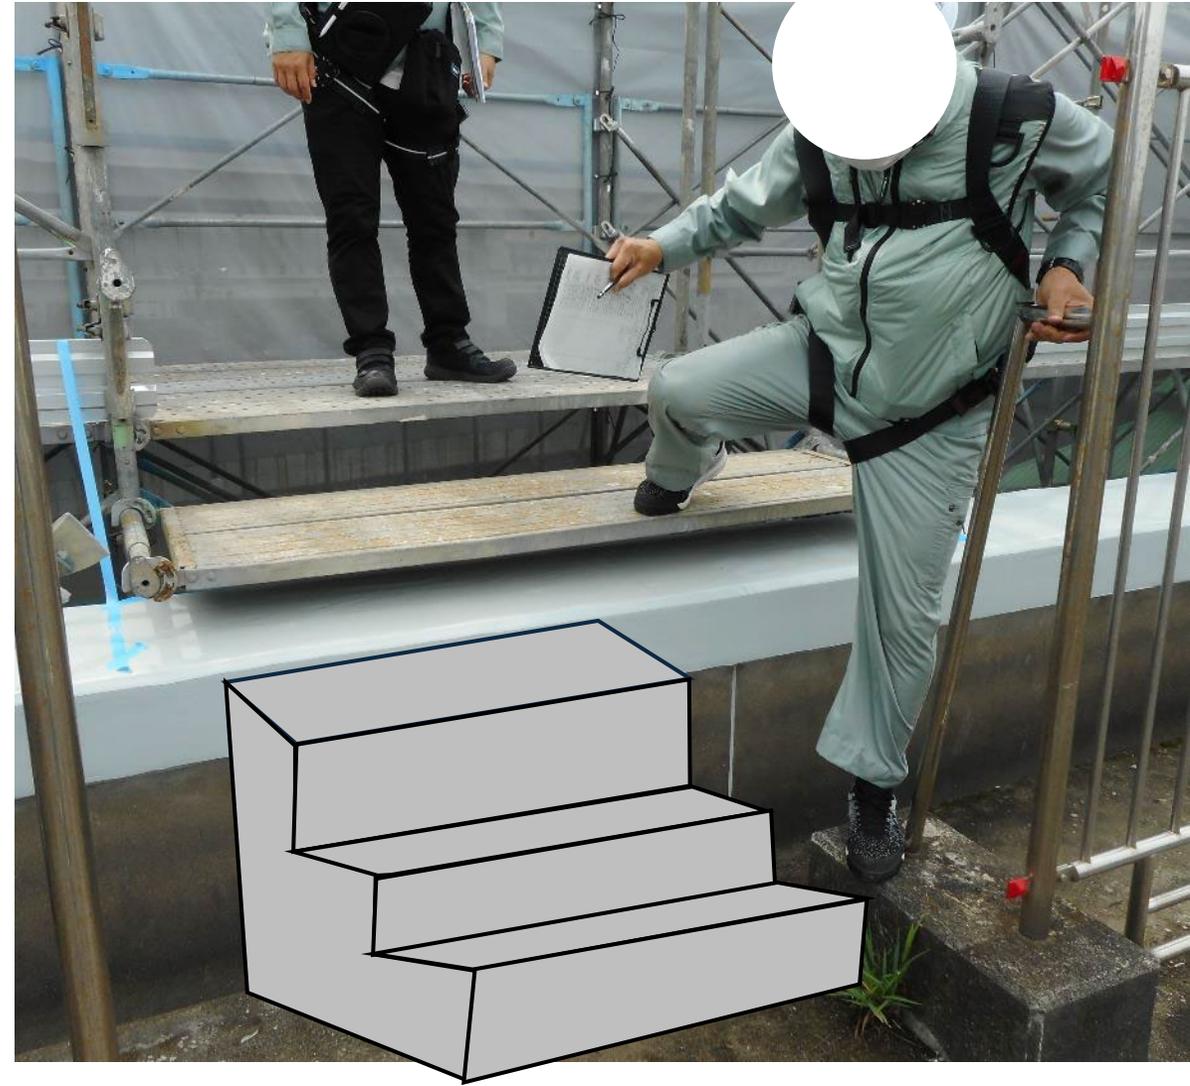
I -7 仮設足場等の安全対策

- 昇降階段がないため、転倒の恐れあり

- 適切な蹴上、踏面の昇降階段の設置

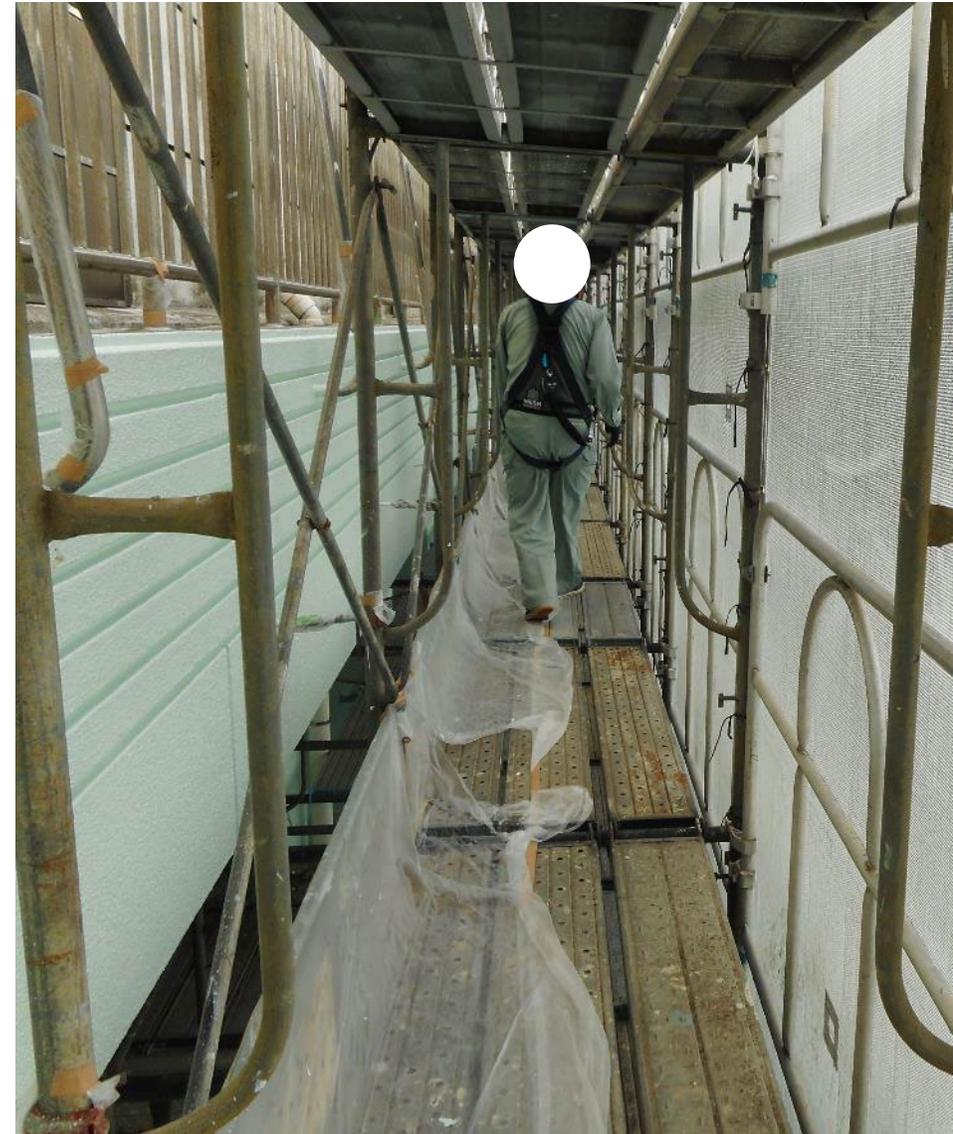
I -8 仮設足場等の安全対策

- 養生ビニールシートの飛散により、歩行時足元に絡まり転倒の恐れがあり危険

- テープにてしっかり固定を行い、目的終了後は速やかに撤去する

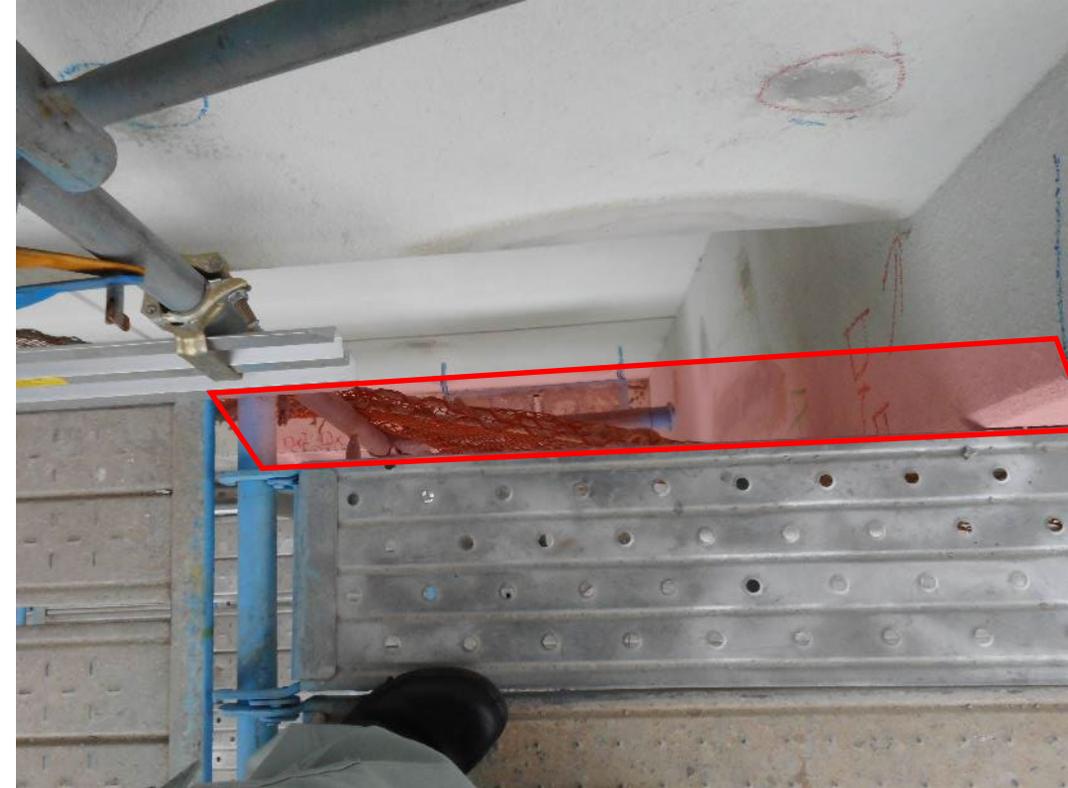
I -9 仮設足場等の安全対策

- 巾木の設置が無く、転落・落下の恐れがあり危険

- 高さ15cm以上の巾木の設置が必要
※手すり先行工法に関するガイドラインの
「より安全な措置」より

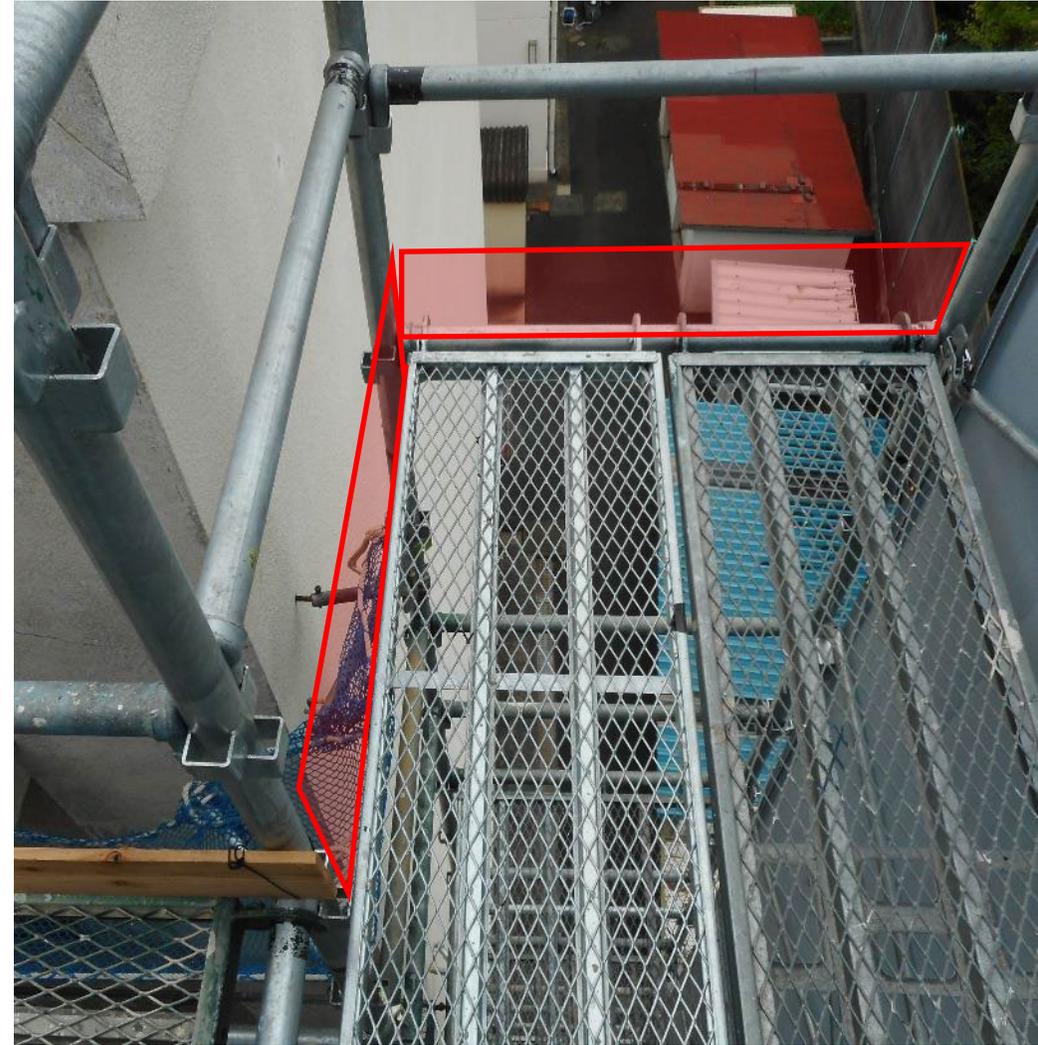
I-10 仮設足場等の安全対策

- 巾木の設置が無く転落、落下の恐れがあり危険

- 高さ15cm以上の巾木の設置が必要
※手すり先行工法に関するガイドラインの
「より安全な措置」より

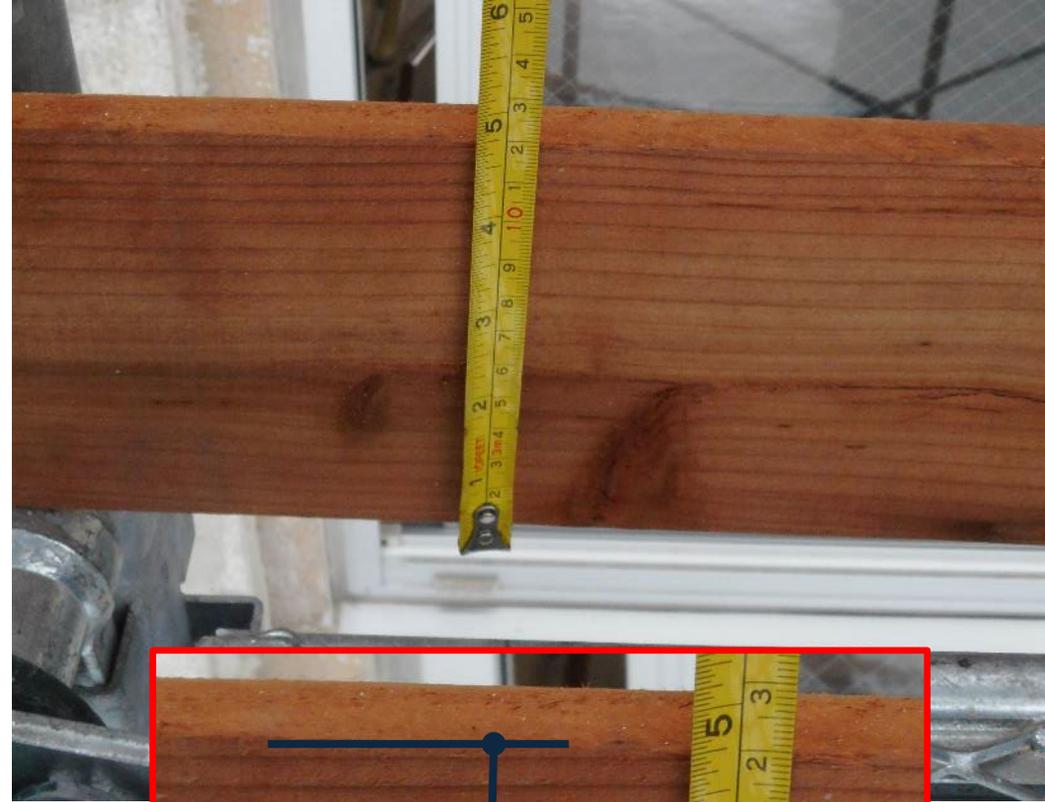
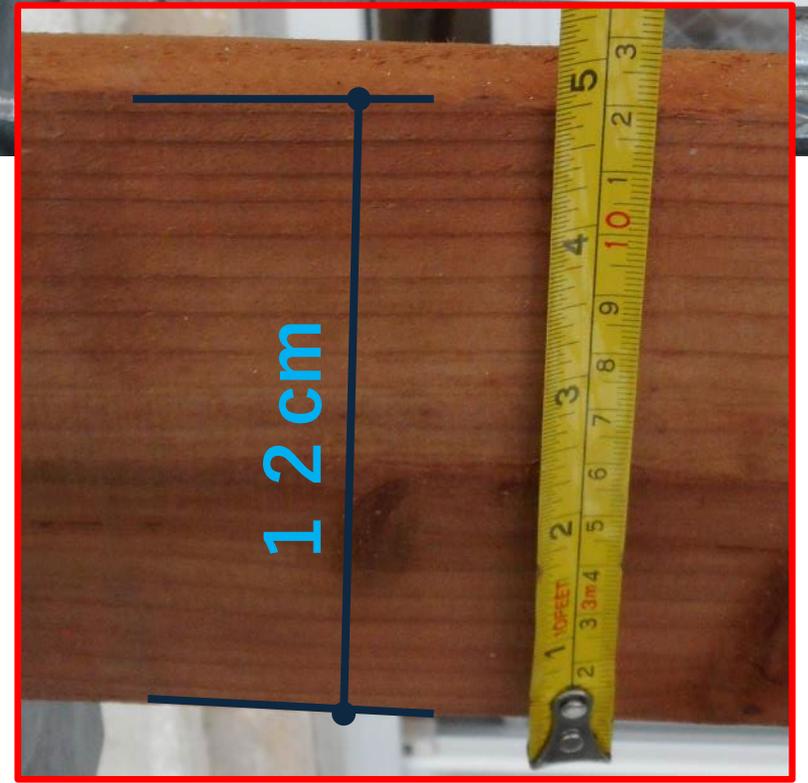
I-11 仮設足場等の安全対策

- 巾木の高さが、15cm以下で転落、落下の恐れがあり危険

- 高さ15cm以上の巾木の設置が必要
※手すり先行工法に関するガイドラインの「より安全な措置」より

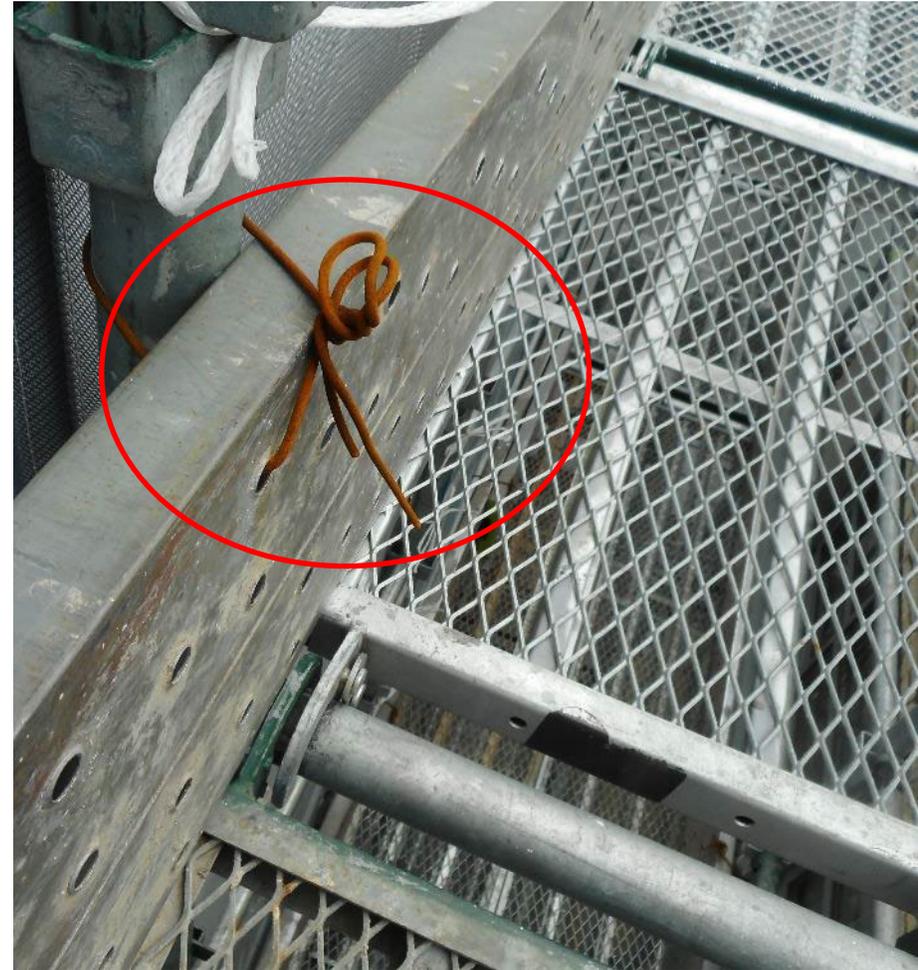
I-12 仮設足場等の安全対策

- 巾木固定用の番線が突出しており、作業員の歩行時危険

- 巾木固定用番線の突出部養生、または足場板裏側にて固縛する。

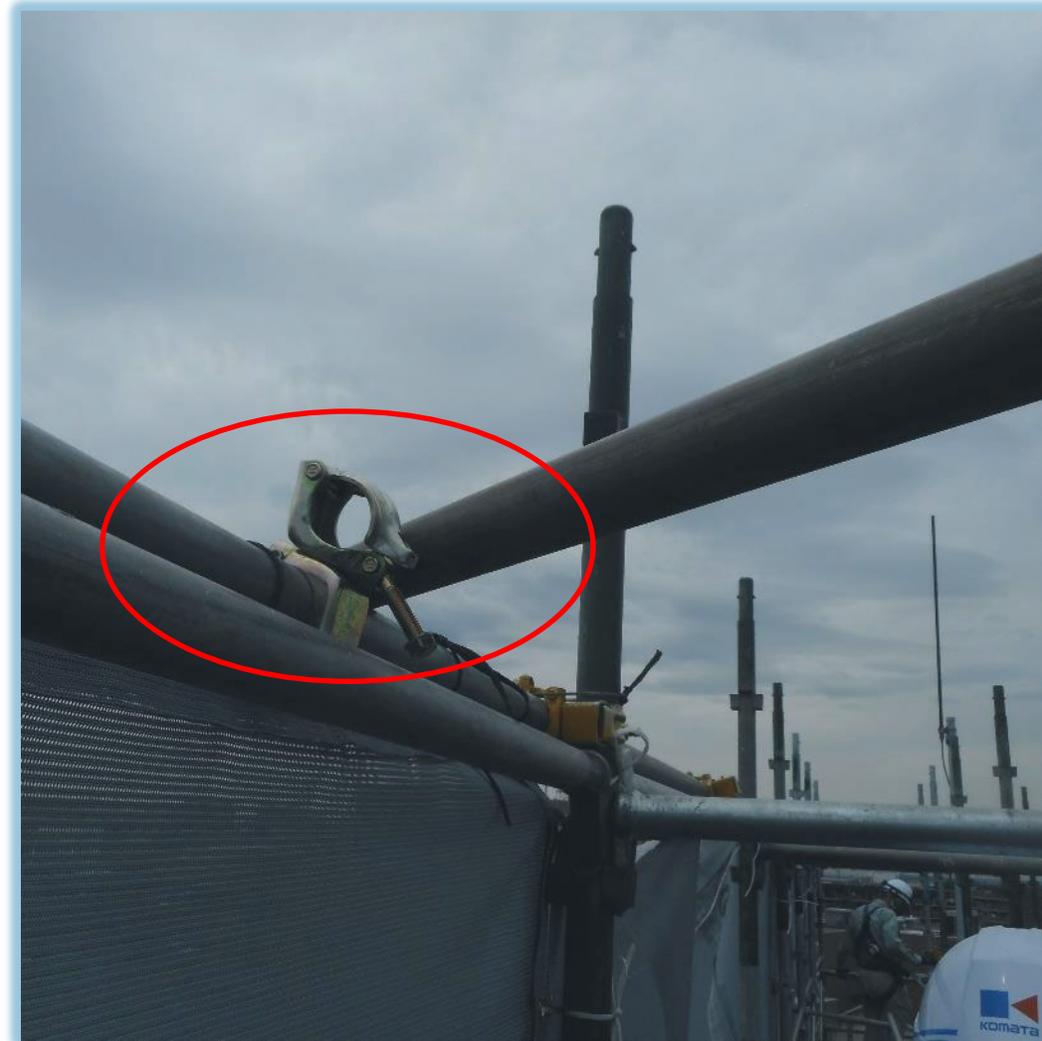
I-13 仮設足場等の安全対策

- 仮設足場最上段角部の火打ち材が、固定されていないため、地震時、強風時に水平方向の変位・ぐらつきを吸収できないため、崩壊の恐れがあり危険

- 単管とクランプの固定を速やかに実施

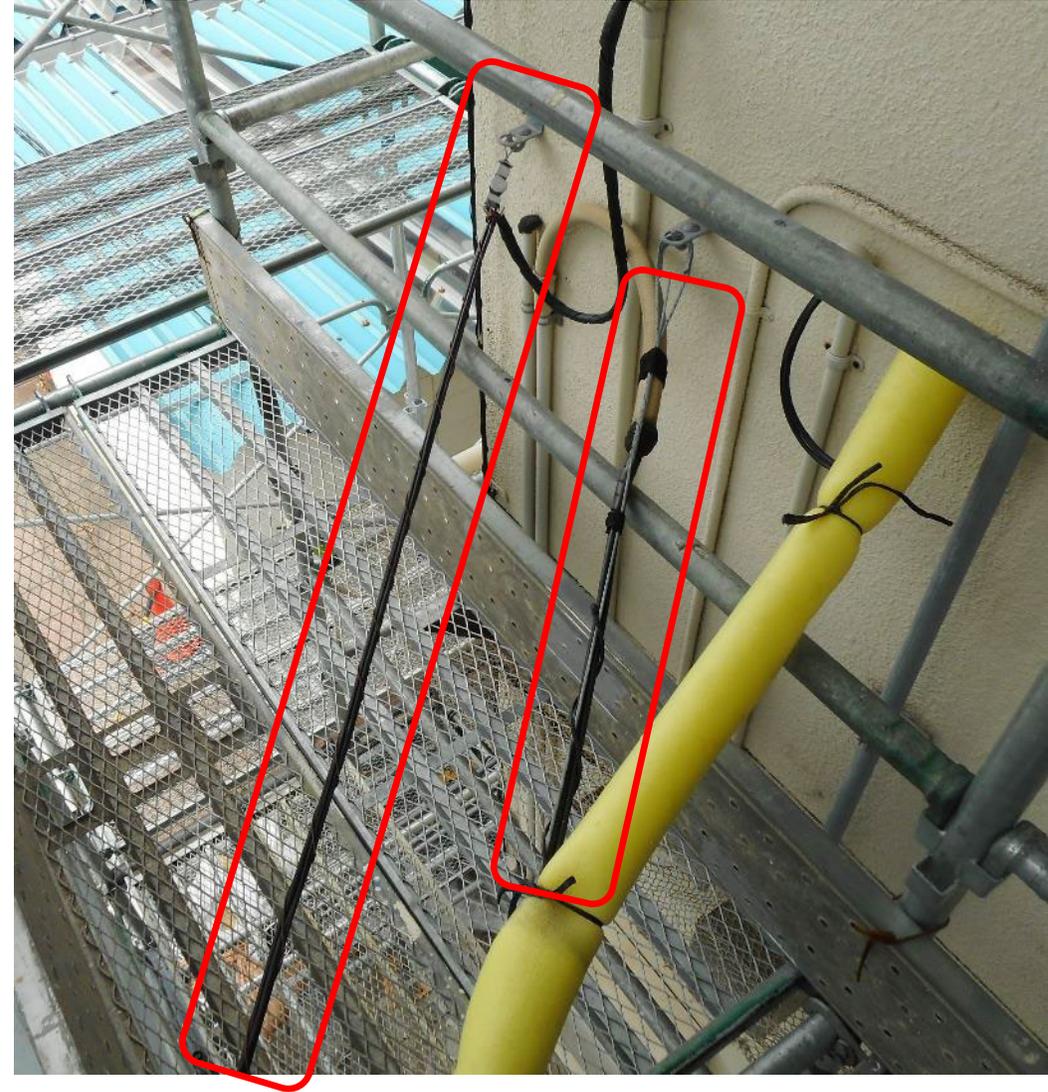
I-14 仮設足場等の安全対策

- 仮設足場内に電気ケーブルが横断しているため危険

- 仮設足場内横断ケーブルの養生及び注意喚起表示、用途表示

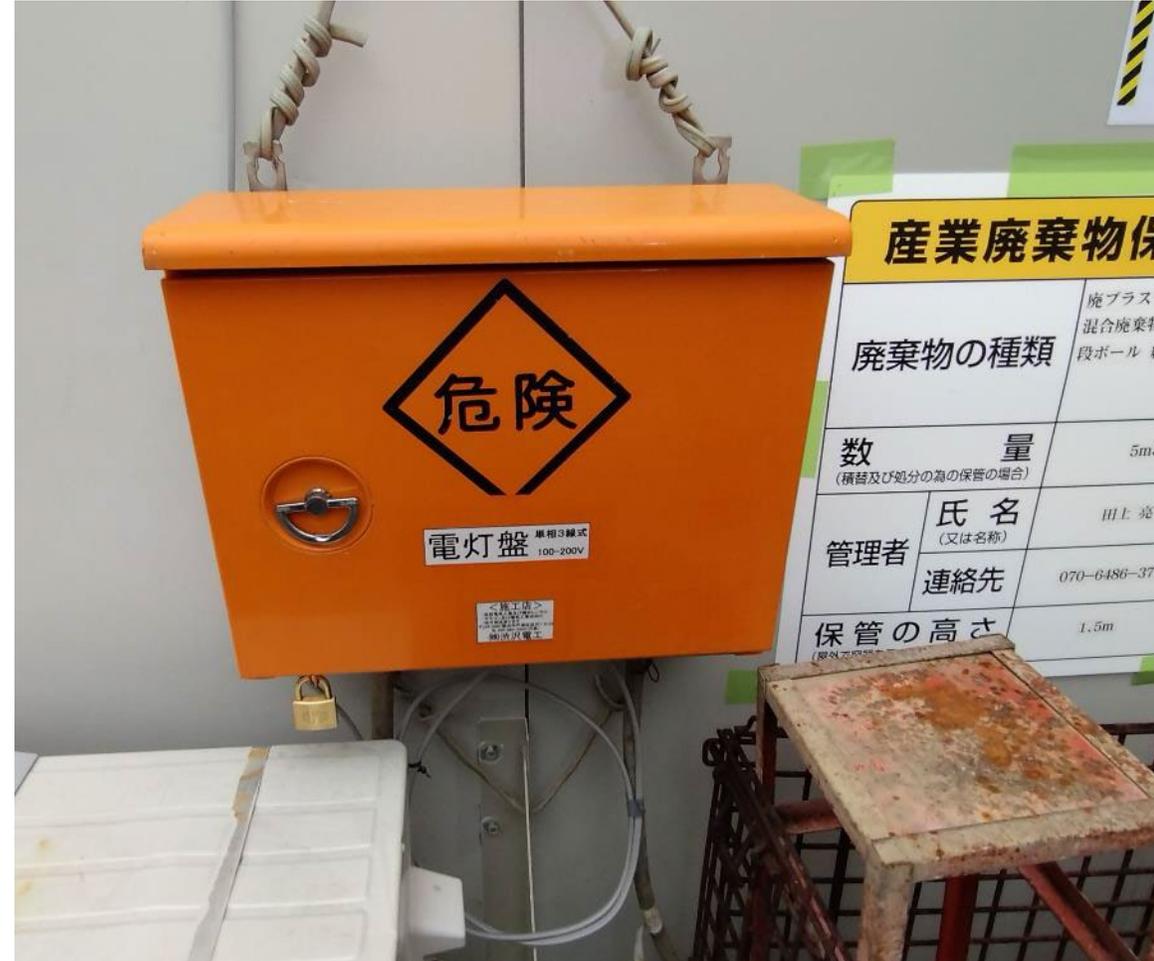
Ⅱ-1 仮設電気設備の安全対策

- 仮設分電盤扉表面に、電気取扱責任者（管理者・有資格者）の表示が無い。

- 仮設分電盤扉表面に、取扱責任者（管理者・有資格者等）の表示を行う。

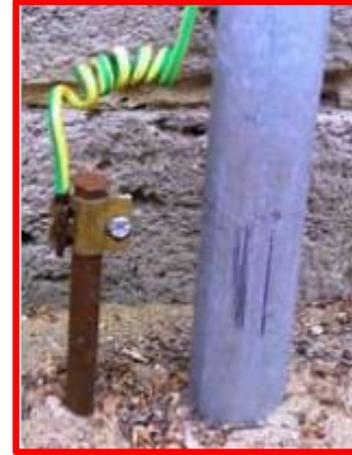
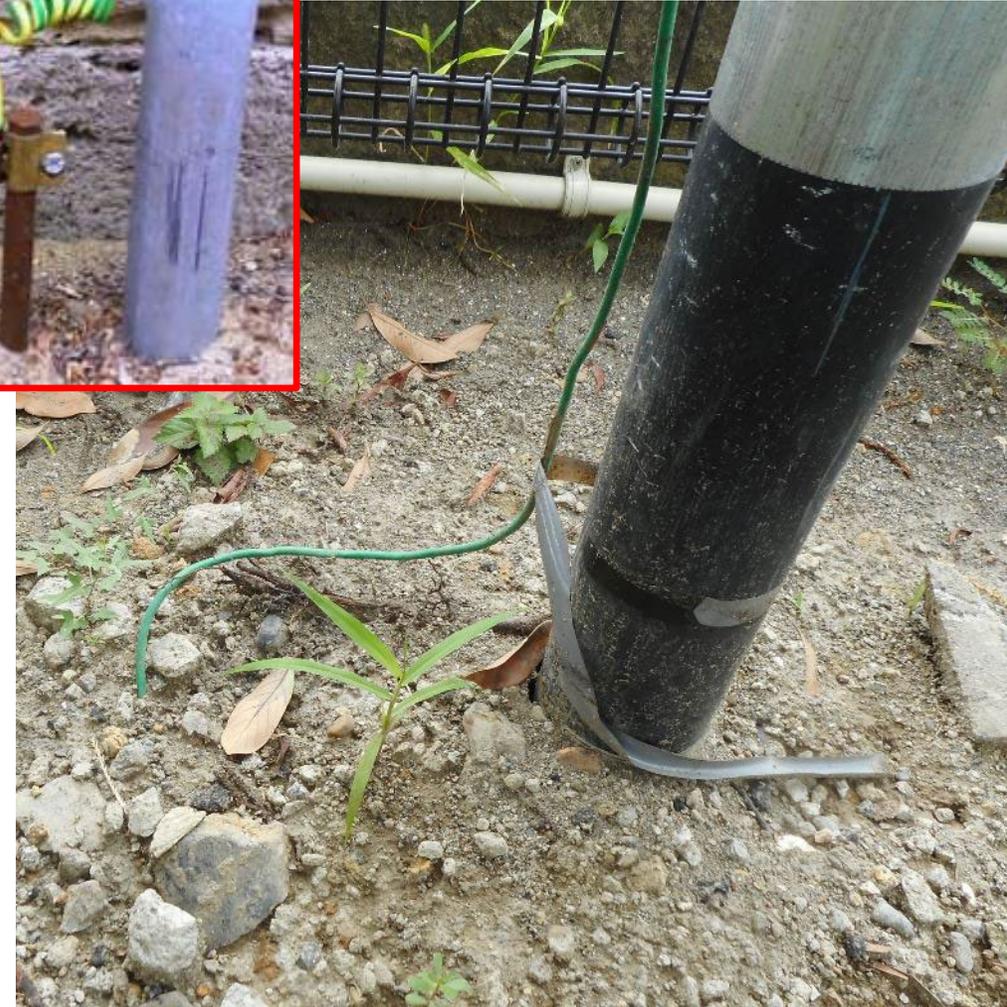
Ⅱ-2 仮設電気設備の安全対策

- 屋外仮設分電盤のアース線が接地されていないため、感電の恐れあり

- 埋設アース棒を設置して、屋外仮設分電盤用のアース線を接続する

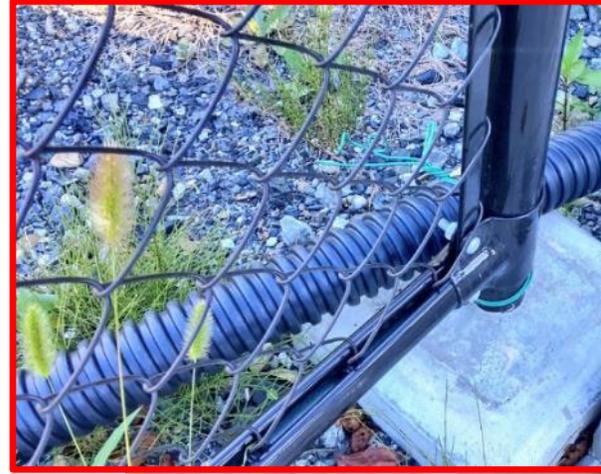
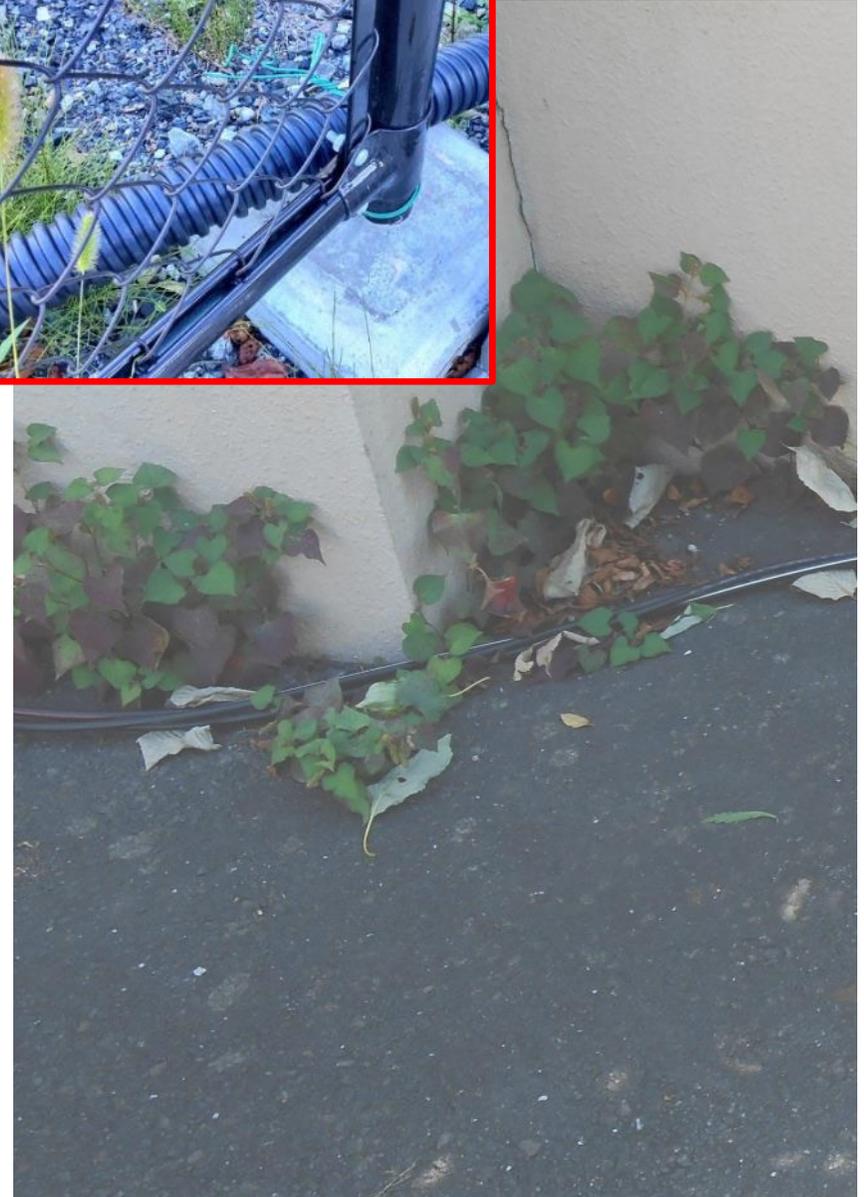
Ⅲ-1 安全な作業空間の確保

- 仮設ケーブルが、場内を露出で敷設されており危険である（損傷して地絡の可能性あり）

- 防護管にて養生を行う

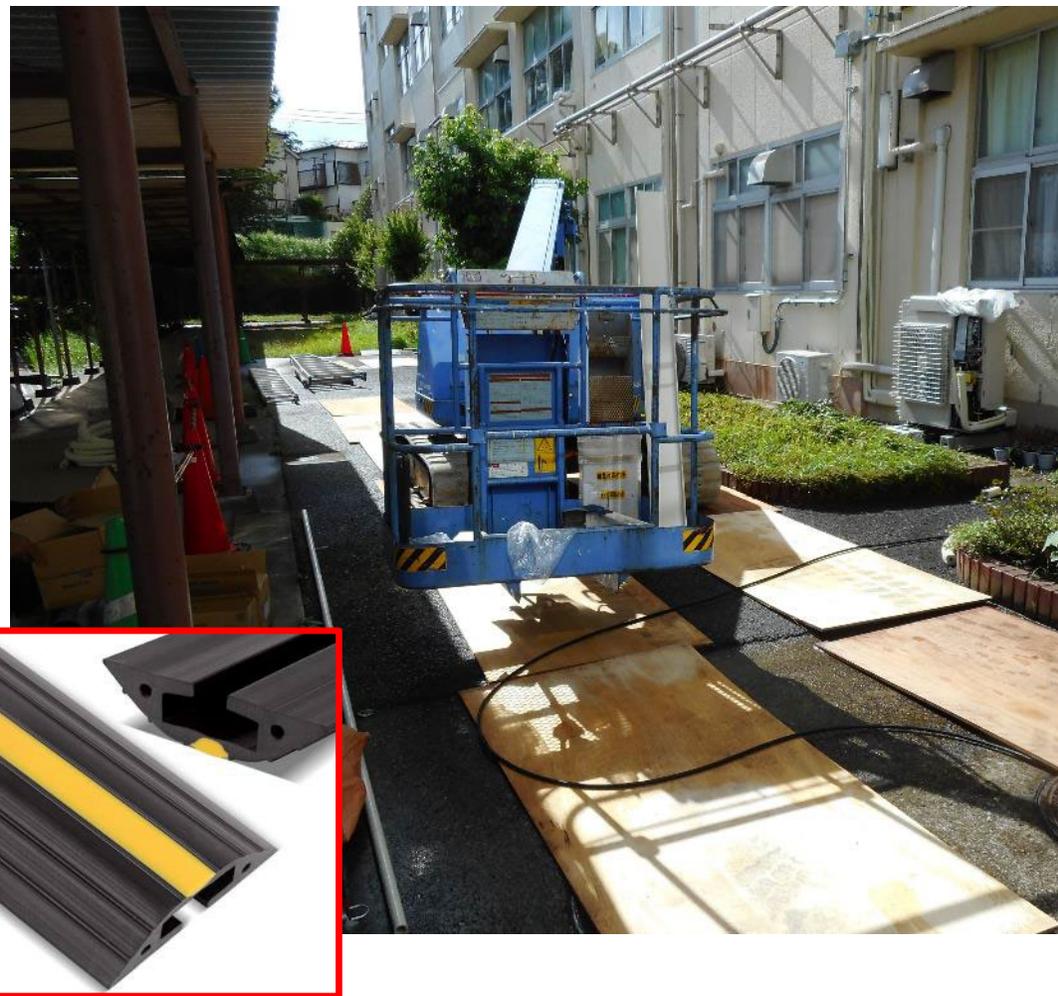
Ⅲ-2 安全な作業空間の確保

- 仮設ケーブルが、高所作業車の走行ルートに敷設されており危険である（損傷し地絡する）

- 防護カバーにて養生を行う、または敷設ルートを変更する

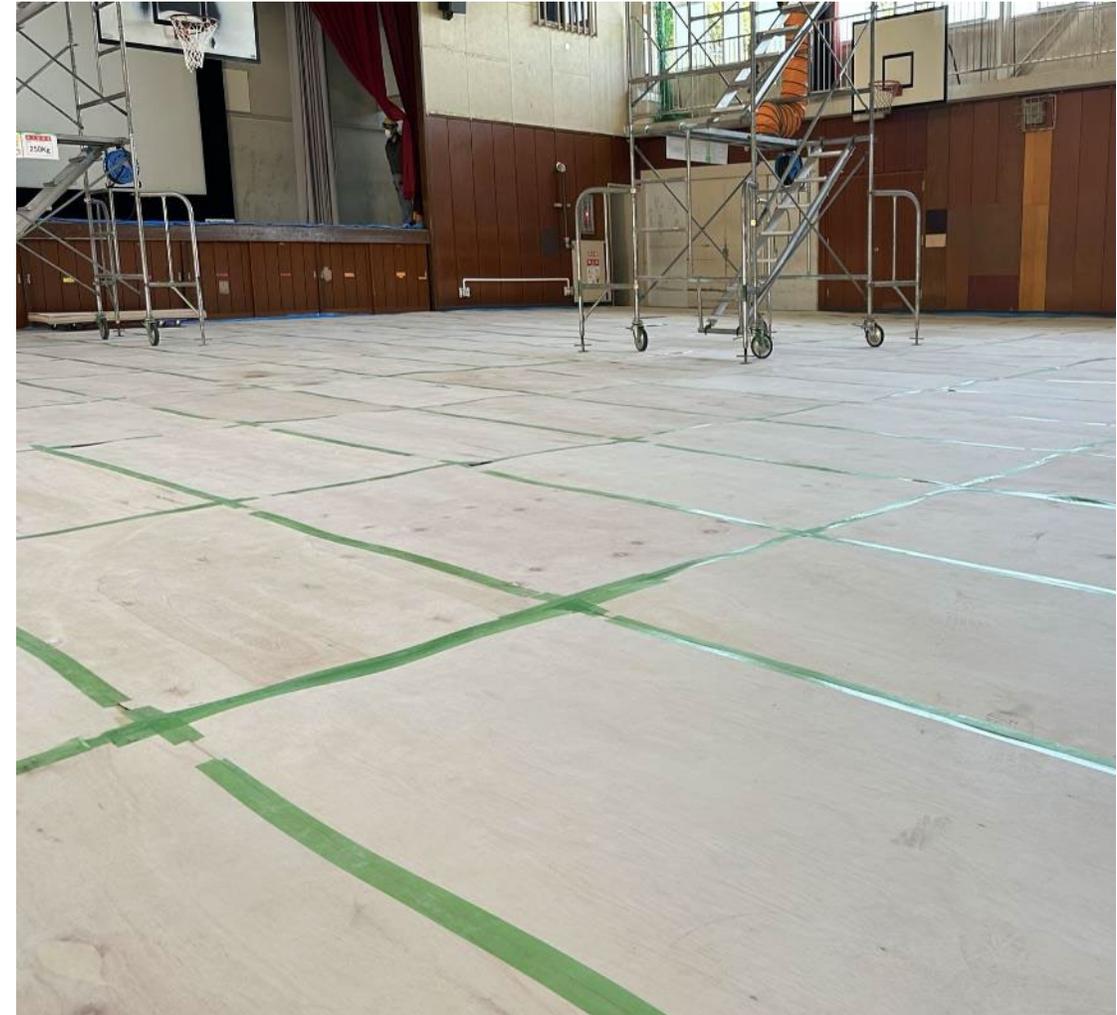
Ⅲ-3 安全な作業空間の確保

- 床養生ベニヤ板に歪みがあり、ローリング足場の移動の際、安定しないため危険

- 歪みの無いベニヤ板を使用する。

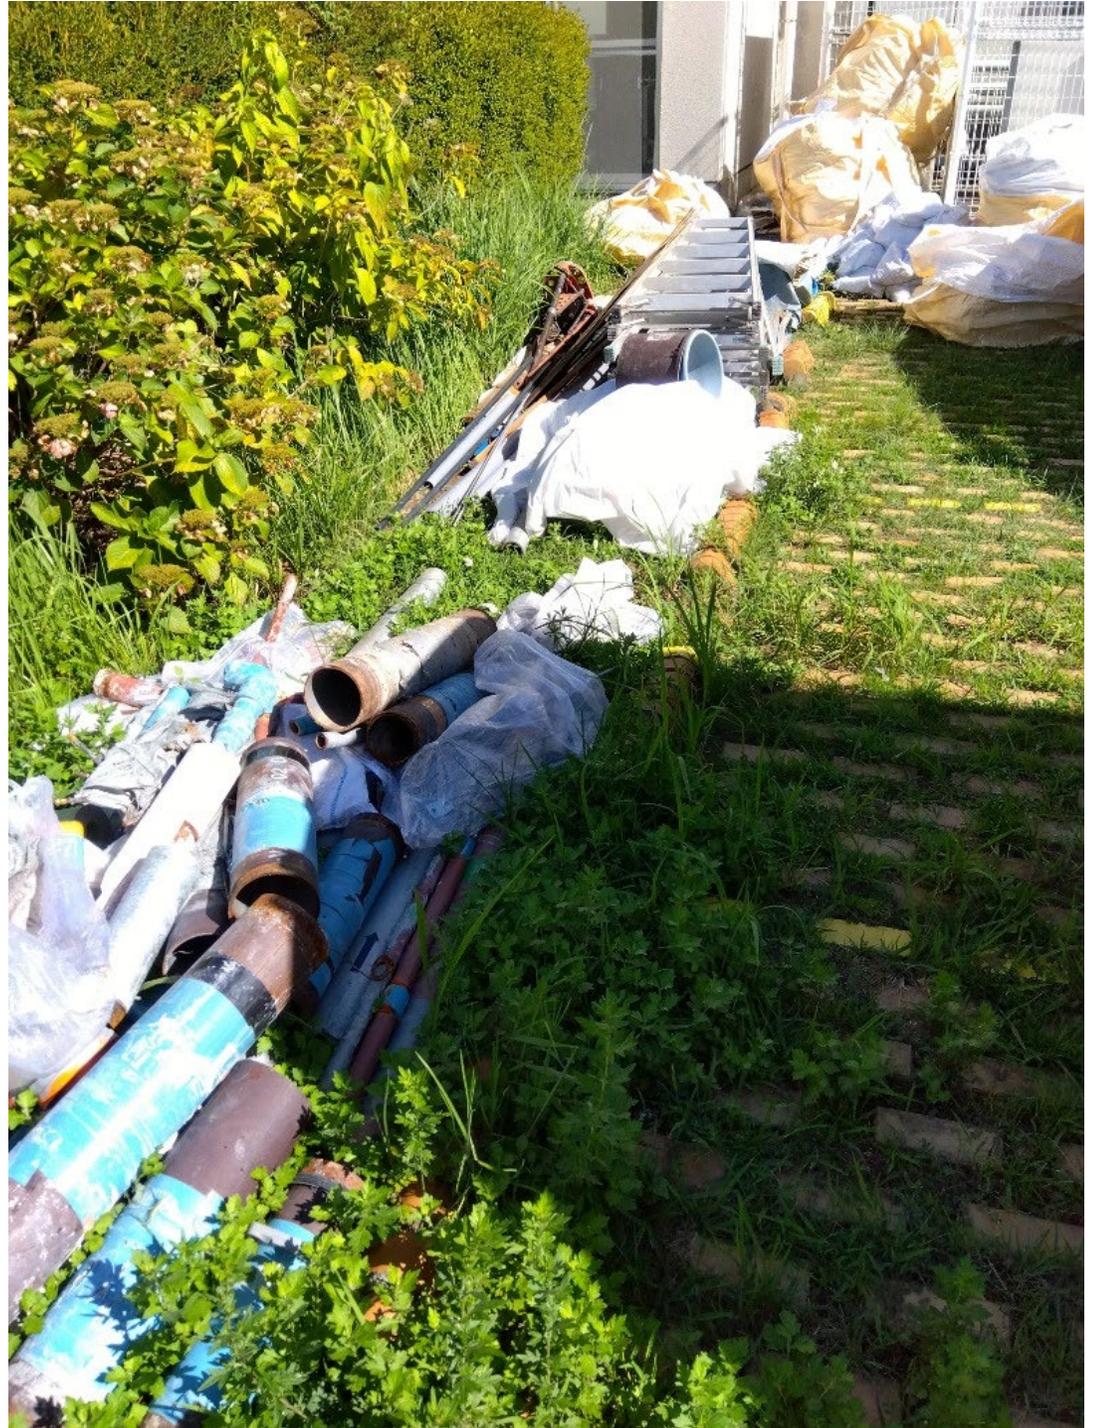
Ⅲ-4 安全な作業空間の確保

- 仮設資材、産廃等が、乱雑に放置されている。

- 用途毎に区画し、表示する。また地盤面には、養生シート、ベニヤ板等で養生を行う。
- 現場内は、常に整理整頓を心掛ける
