令和5年度

安全パトロール 実施結果報告

公益財団法人横浜市建築保全公社

令和5年度 安全パトロール 実施概要

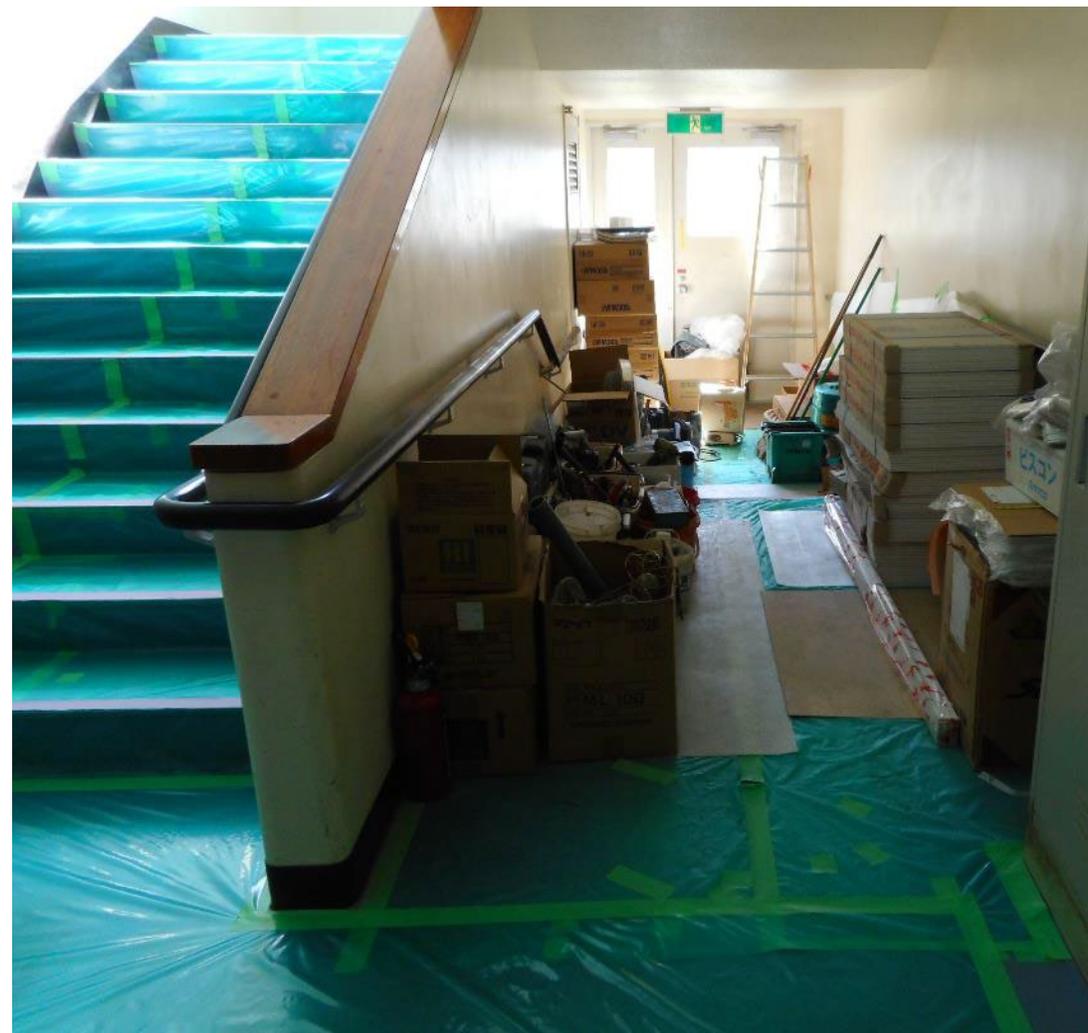
IV-1 周辺地域、施設利用者への配慮

- 避難口を工事用資材にて、塞いでいるので非常時に避難できない。

- 避難口としての通路を確保する。

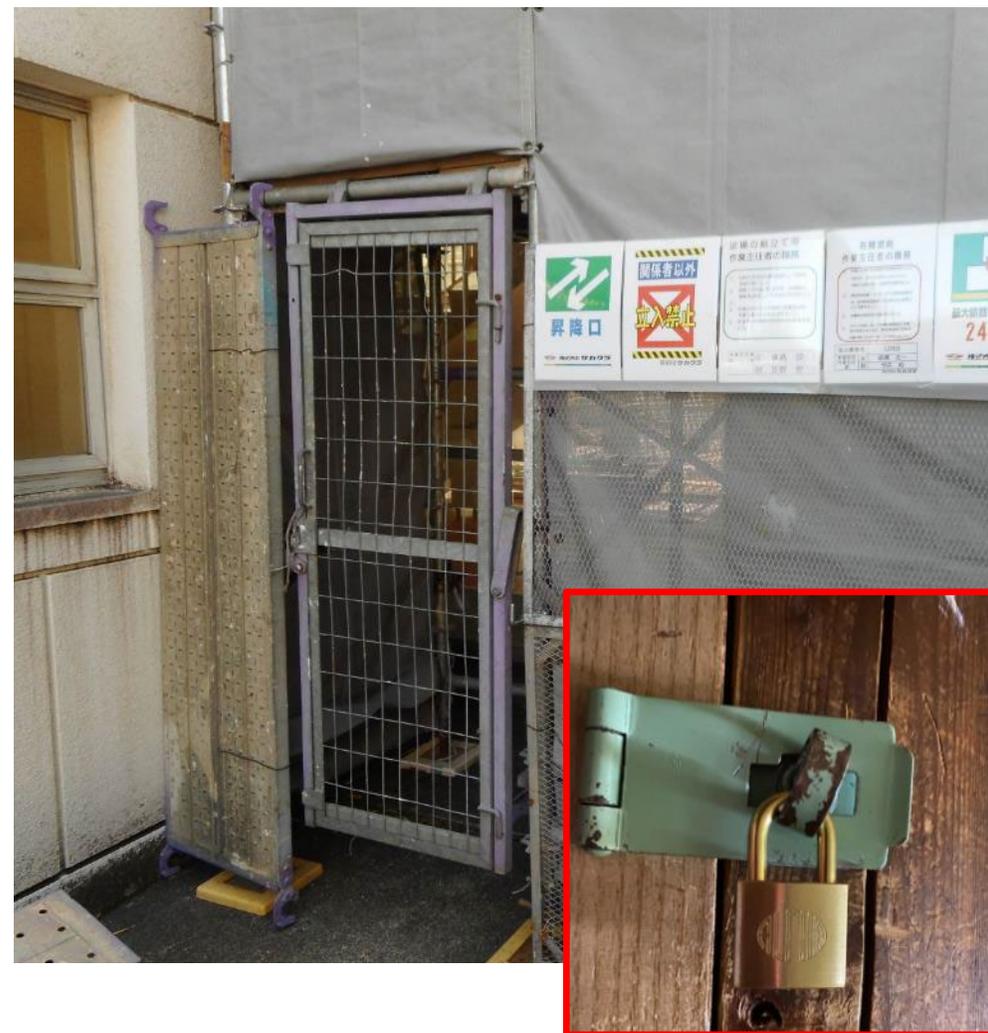
IV-2 周辺地域、施設利用者への配慮

- 仮設足場の入口扉に鍵が設置されていないため容易に侵入が可能。

- 仮設足場入口扉に鍵を設置

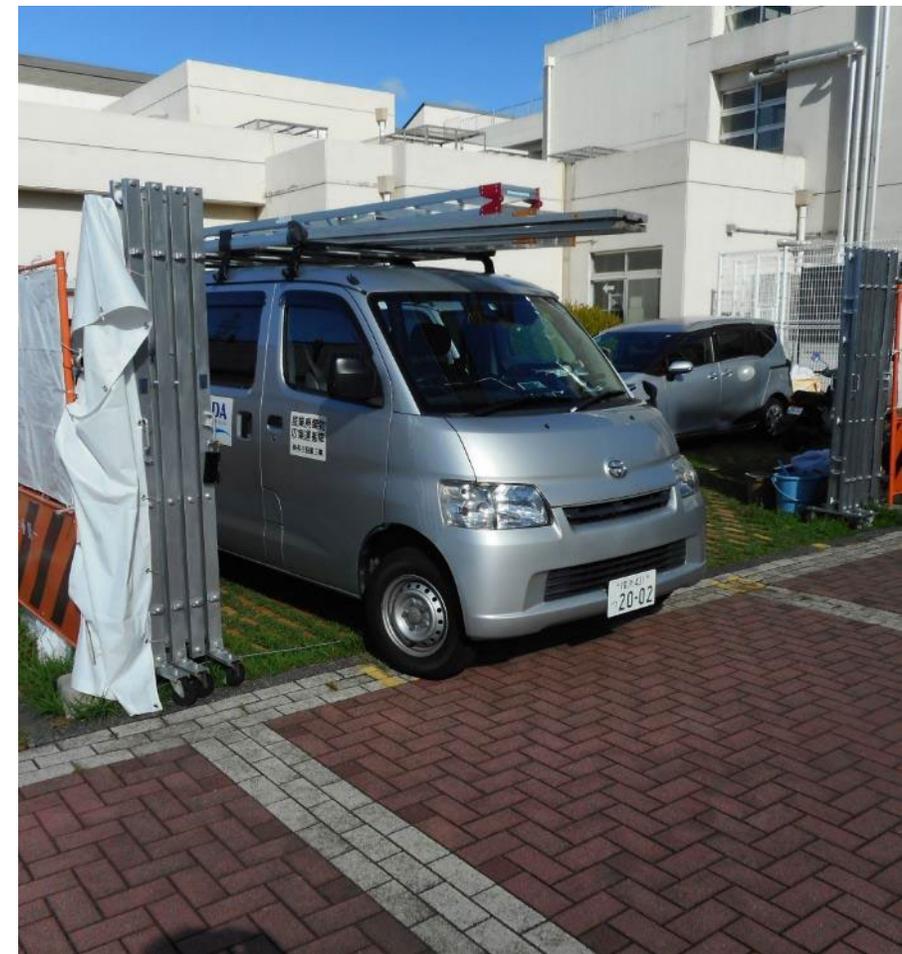
IV-3 周辺地域、施設利用者への配慮

- 工事車両が、工事エリアからはみ出しており
施設内の人員及び車両の通行の妨げになっている

- 工事エリア内を工事車両が、駐車できるように
整理を行う。

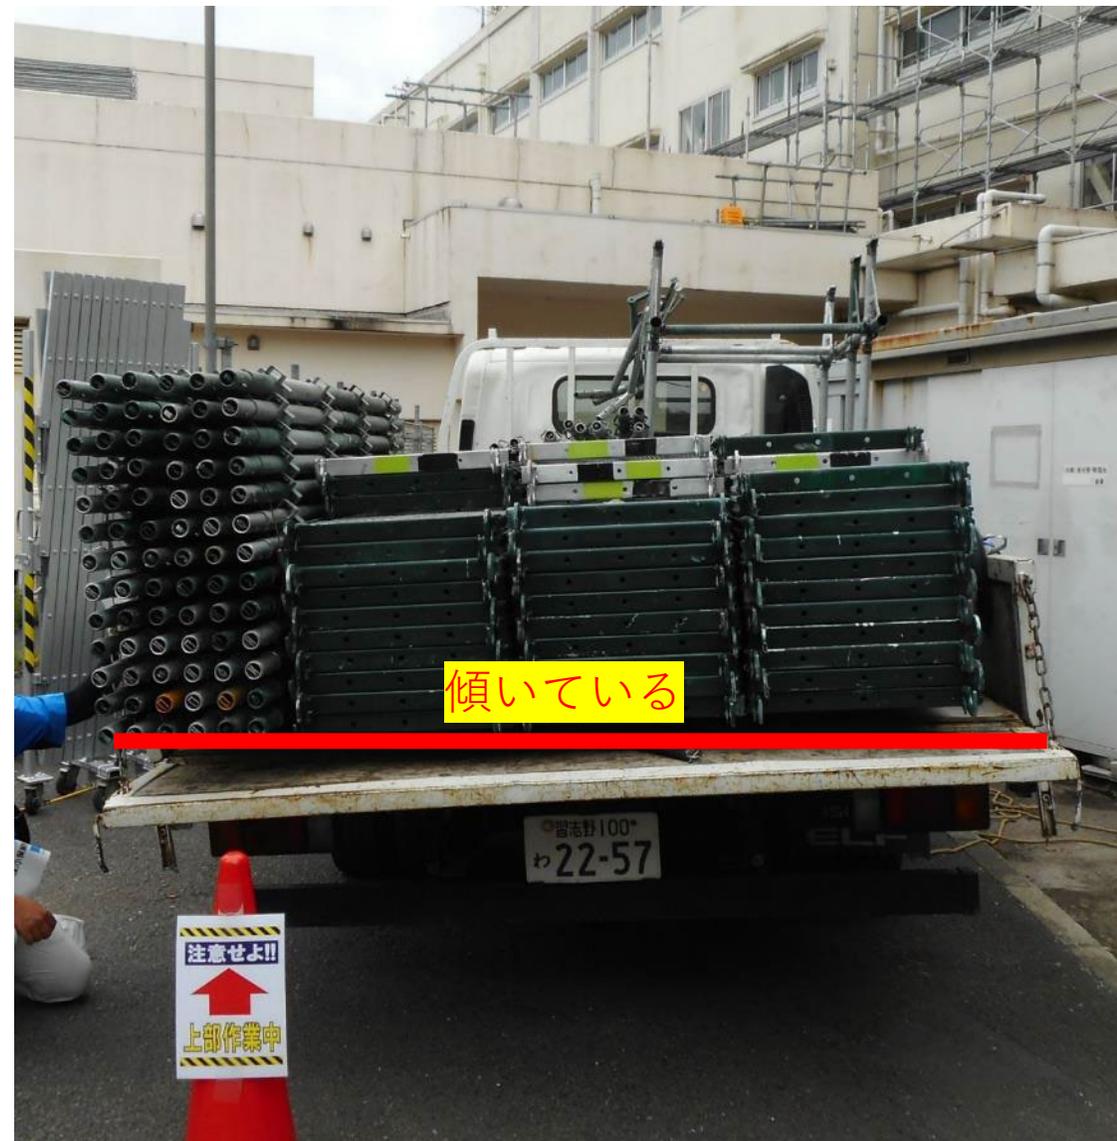
IV-4 周辺地域、施設利用者への配慮

- トラックの荷積みのバランスが悪く荷台が左に傾いており、走行時に荷崩れの危険がある。

- 荷台にバランス良く積載し、積載荷重についても確認を行う。

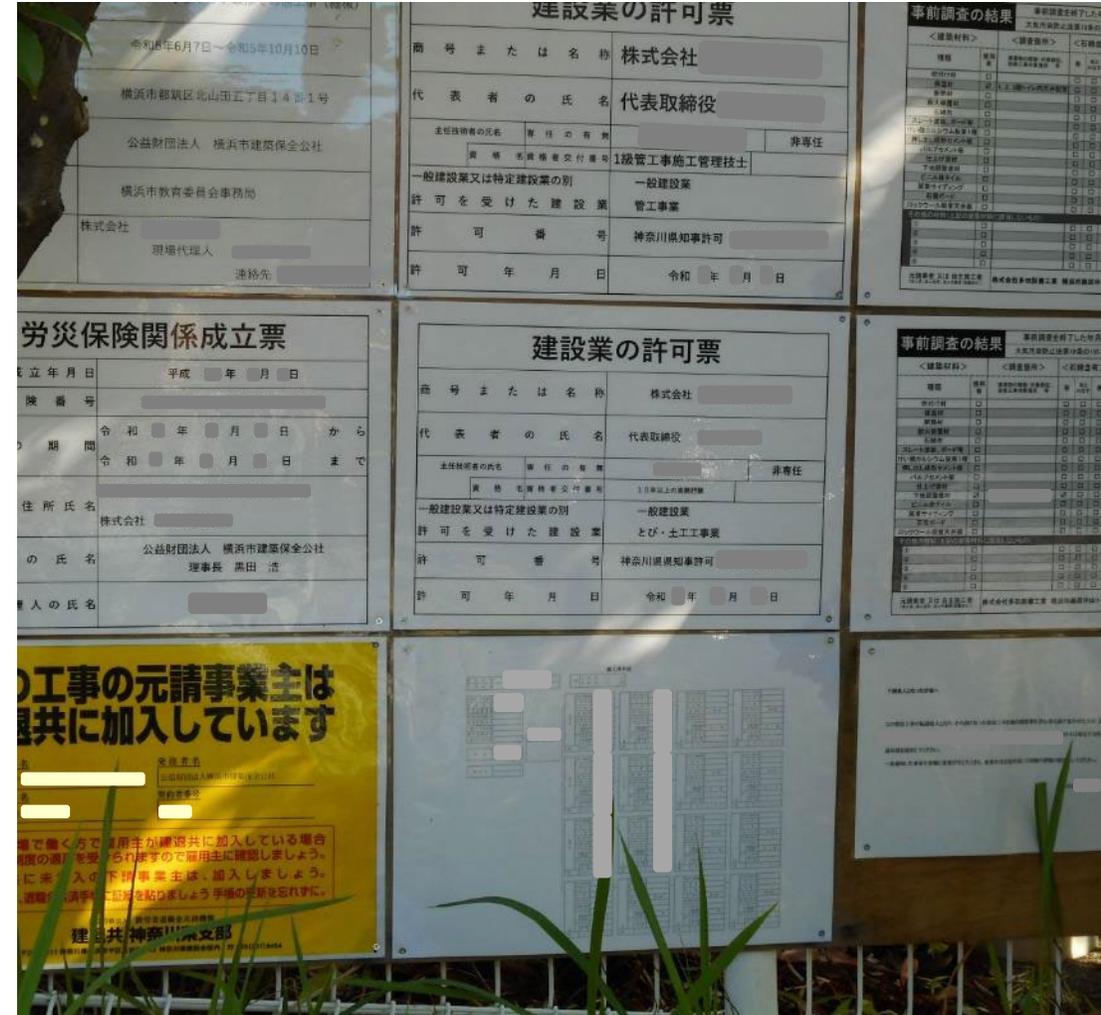
V-1 掲示物及び施工体制台帳・施工体系図の確認

- 「建物解体等の作業に関するお知らせ看板」が掲示されていない。

- 今年度から記載方法が変更。調査結果の概要を記入する欄があるため、石綿の有無にかかわらず、掲示が必要。
- 事前調査を実施した者及び分析を実施した者の住所・氏名・登録番号を記入

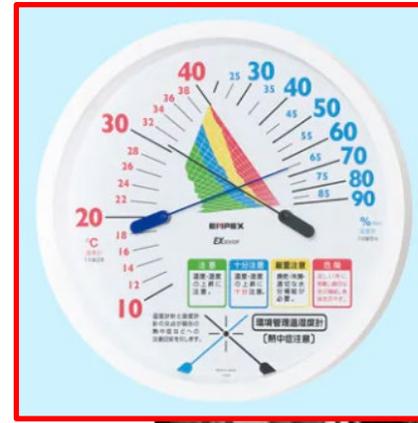
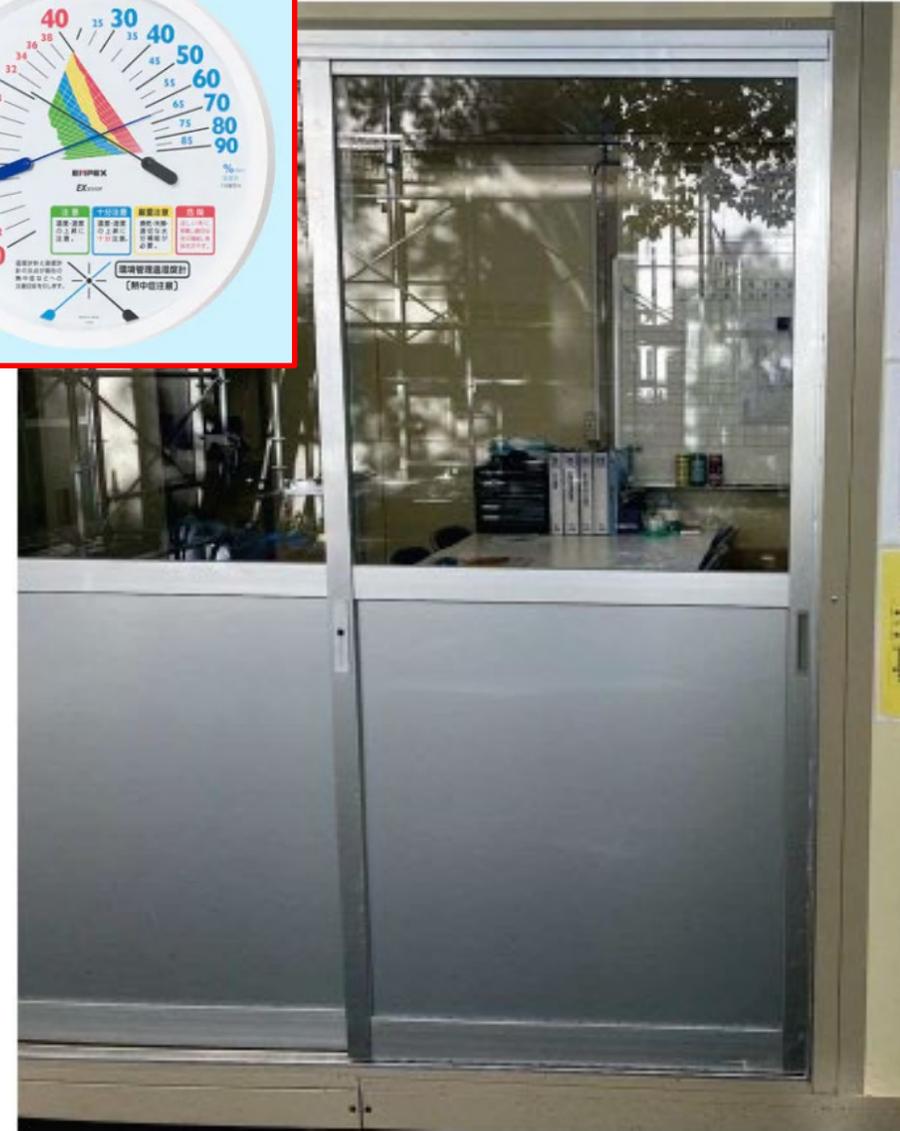
VI-1 熱中症予防対策

- WBGT計測器が、設置されていないため現状を把握できずに作業を続けてしまい熱中症になりやすい。

- WBGT計測器の設置による熱中症の未然防止
